Stavebně technické posouzení dřevěných
konstrukcí objektu

Objekt: Roubenka, č.p. 5, 739 13 Kunčice pod Ondřejníkem

POSUDKOVÁ ZPRÁVA

DIAGNOSTIKA BIOTICKÉHO NAPADENÍ

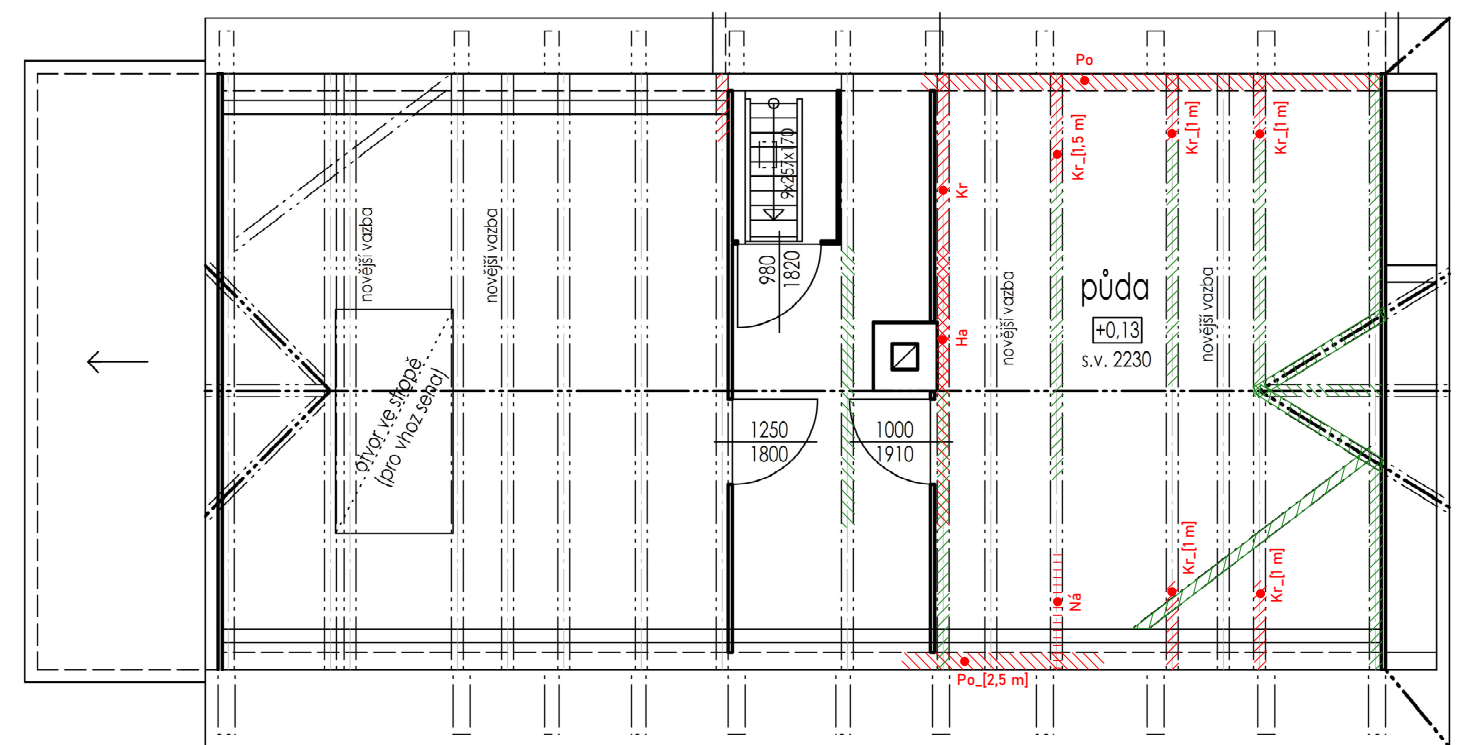
PŮDORYS KROVU

Prostor nepřístupný pro průzkum.
Pravděpodobně nutná výměna všech šesti vazeb krovu.

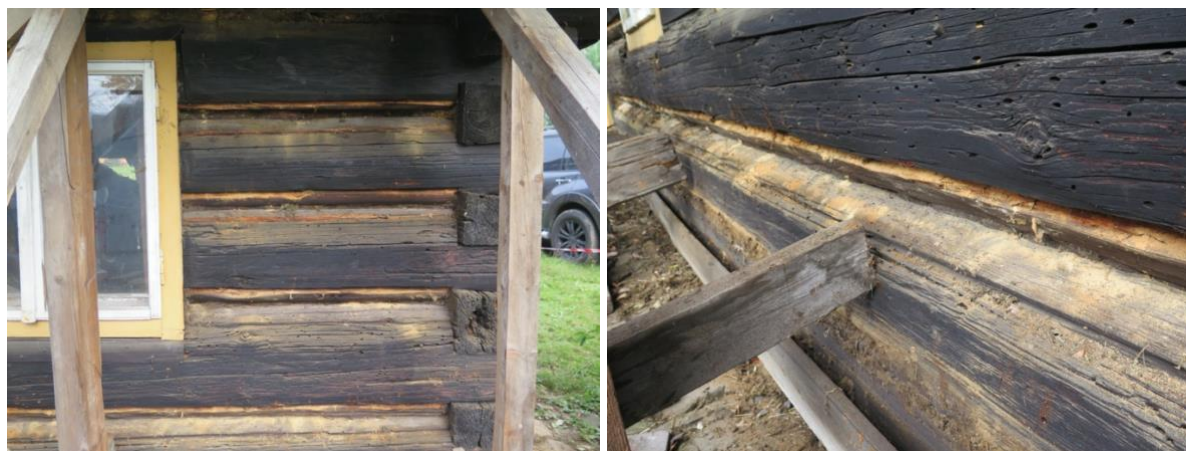
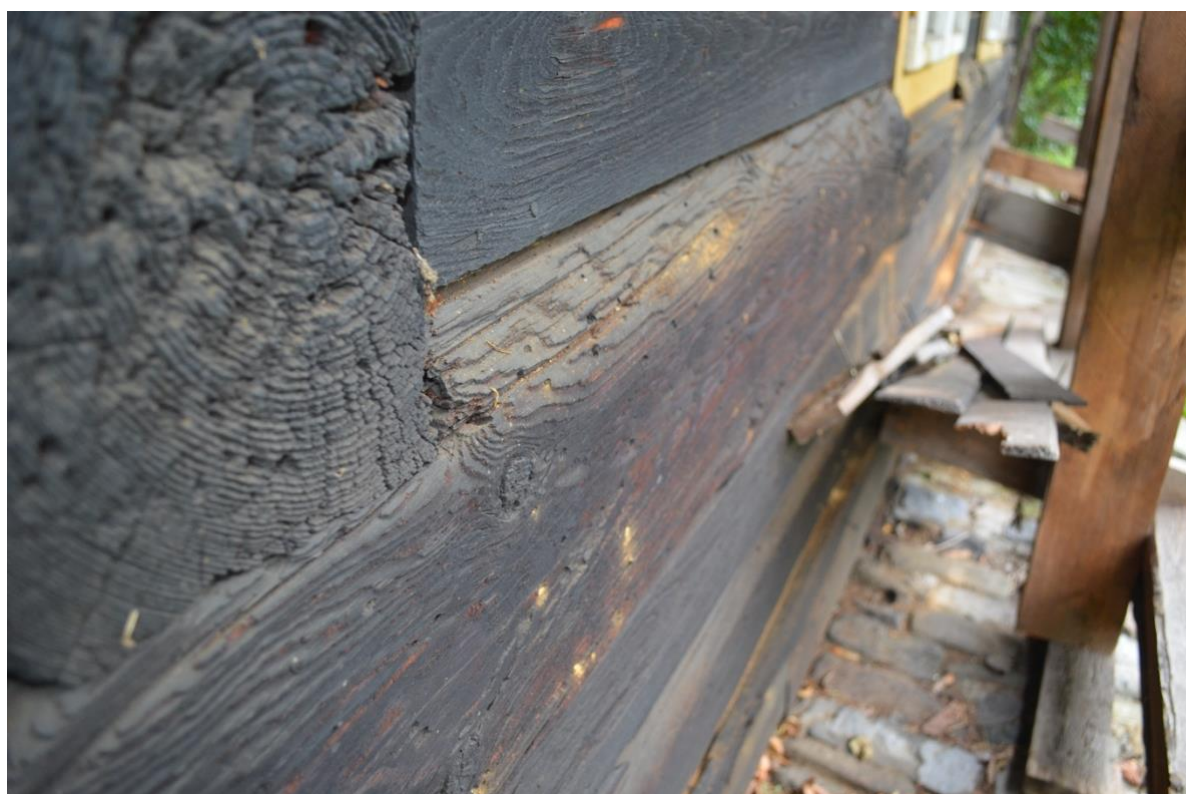
*Obr. 1 Detail poškození roubení na JZ straně Poškození tesaříkem krovovým (*Hylotrupes bajulus* L.) a lokálně červotočem proužkováným (*Anobium punctatum* L.).*

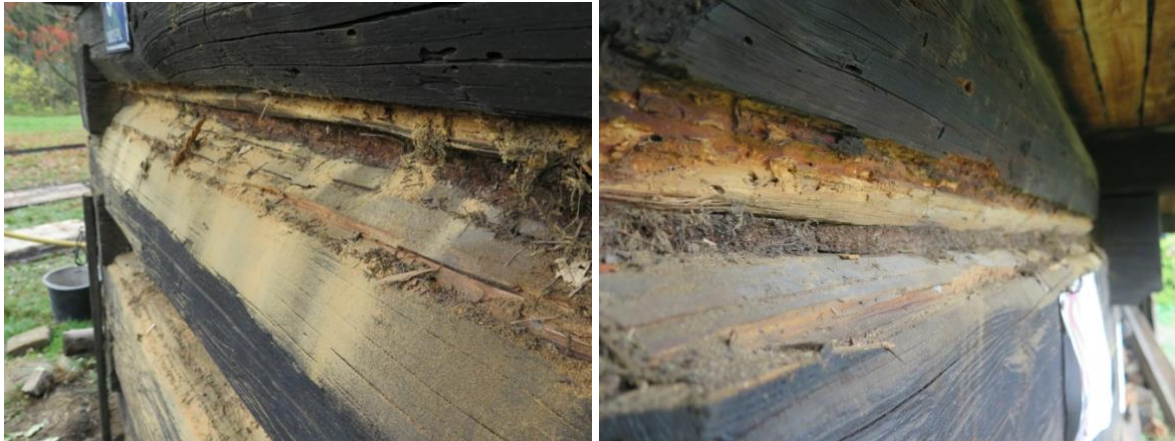
*Obr. 2 Detail roubení na JV stěně. Fotka pořízena po demontáži dřevěné lišty a vyjmutí mechu mezi roubením. Patrný dřevní prach, který není způsobený aktivní činností hmyzu. Aktivní hmyz je zjevný pouze v horním prvku roubení a to degradace způsobená tesaříkem krovovým (*Hylotrupes bajulus* L.).*

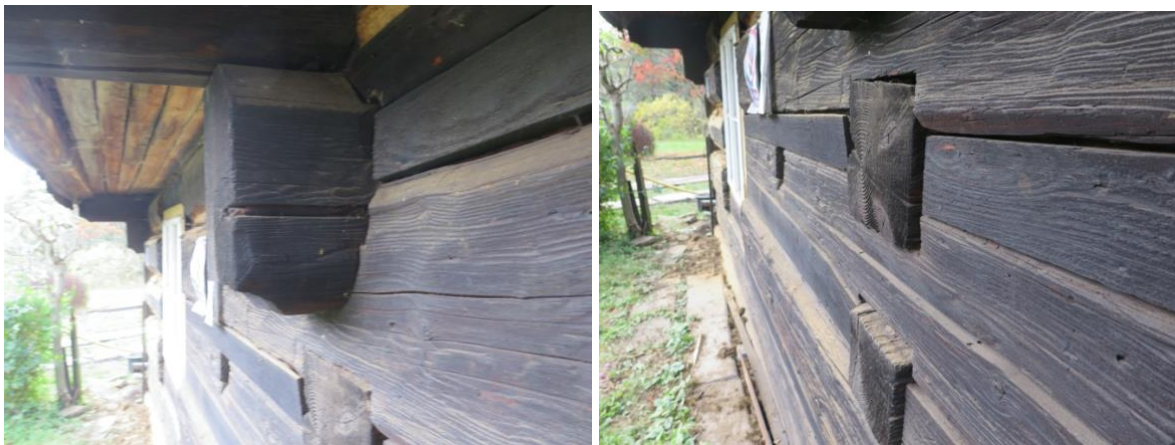
Obr. 3 Detail prvků roubení na JV stěně, bez aktivního poškození dřevokazným hmyzem a houbami.

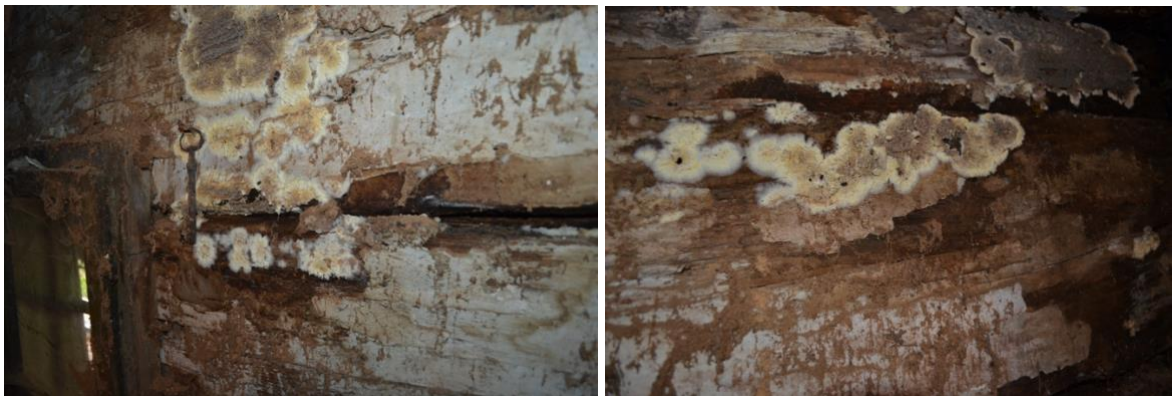
Roubená stěna na severovýchodní straně je v havarijním stavu, nepřístupná pro průzkum. Stěny jsou degradovány činností hub hnědé hniloby a dřevokazného hmyzu. Stěna je propadlá bez soudružnosti jednotlivých prvků.

*Obr. 7 Detail poškození roubené příčky v komoře na SV straně, prvky rozrušeny činností dřevokazné houby poprašky sklepní (*Coniophora puteana*), vlivem masivního zatékání do konstrukce.*

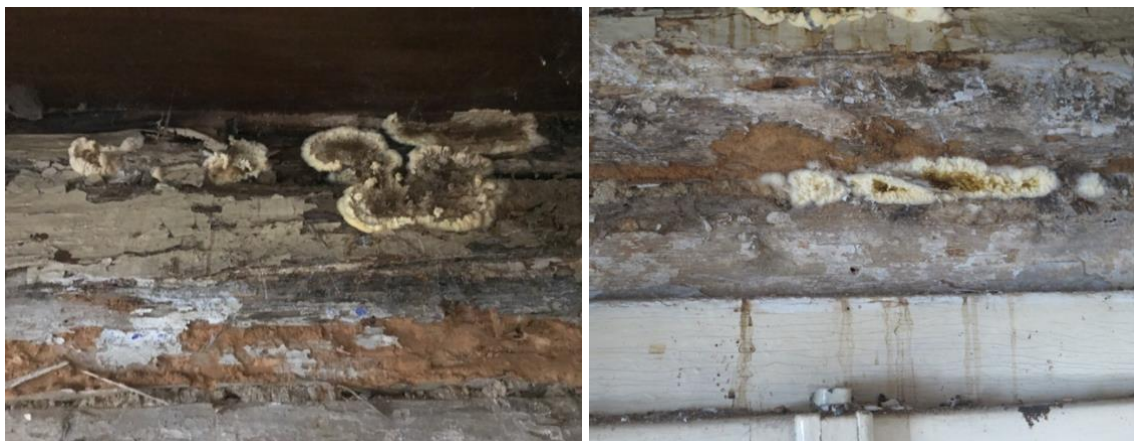
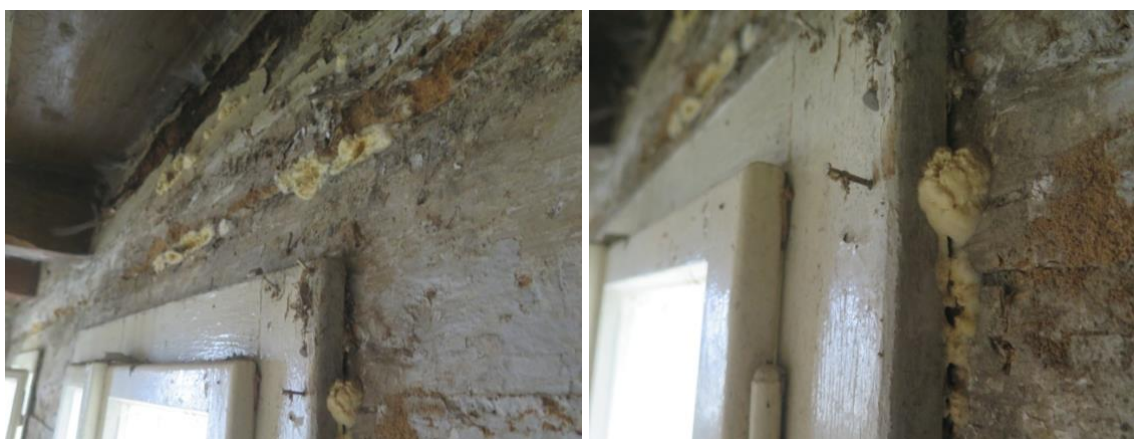
Prvky roubené stěny na jihozápadní straně jsou degradovány aktivní činností hmyzu z čeledi *Cerambycidae* a to tesaříkem krovovým (*Hylotrupes bajulus* L.) a činností dřevokazné stopkovýtrusné houby z oddělení (*Basidiomycota*), konkrétně celulózovorní houbou popraškou sklepní (*Coniophora puteana*). Aktivní činnost hmyzu je zřejmá v celé ploše JZ stěny ve stupni napadení 2, *Tab. 2*. Prvek roubení datovaný do období 1588/89 (umístěný jako 4 trám odspodu) vykazuje rozsáhlé napadení po činnosti tesaříka krovového (*Hylotrupes bajulus* L.) ovšem v současnosti bez aktivity. U dvou vrchních prvků roubení (viz *příloha 1*, JZ stěna) byla diagnostikována činnost dřevokazné houby a to poprašky sklepní (*Coniophora puteana*). Houba byla lokalizována díky vytvořené plodnici a rozsáhlému myceliu patrnému jak ze strany exteriéru, tak i interiéru. Degradace byla patrná i v přilehlém stropním trámu, který byl činností houby hnědé hniloby výrazně destruován a to až za mez své mechanické pevnosti. Napadení dřevokaznou houbou v takovém rozsahu vede k situaci, kdy jsou požerky od larev hmyzu prorostlé myceliem symbiotické houby. Dřevo napadené houbou je pro hmyz snadněji

*Obr. 11 Detail plodnice dřevokazné houby poprašky sklepni (*Coniophora puteana*) nalezené na JZ stěně ze strany interiéru.*

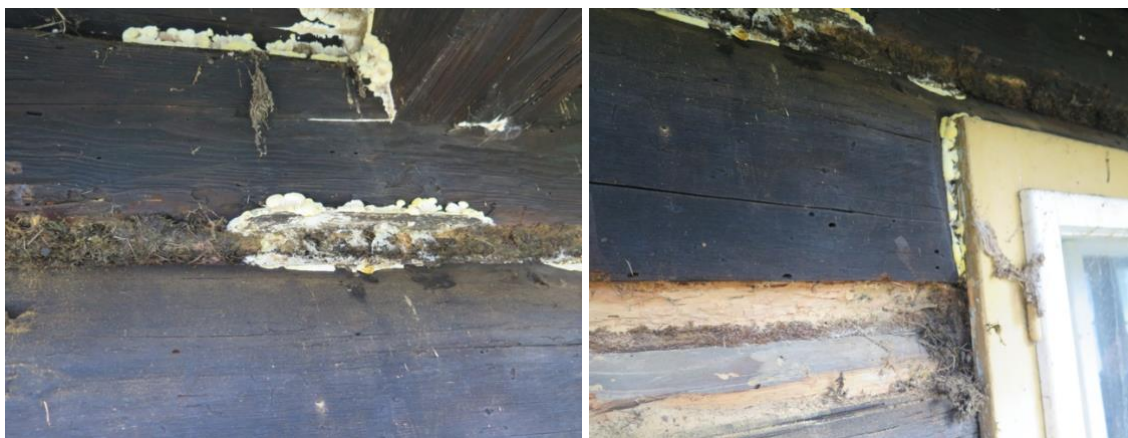
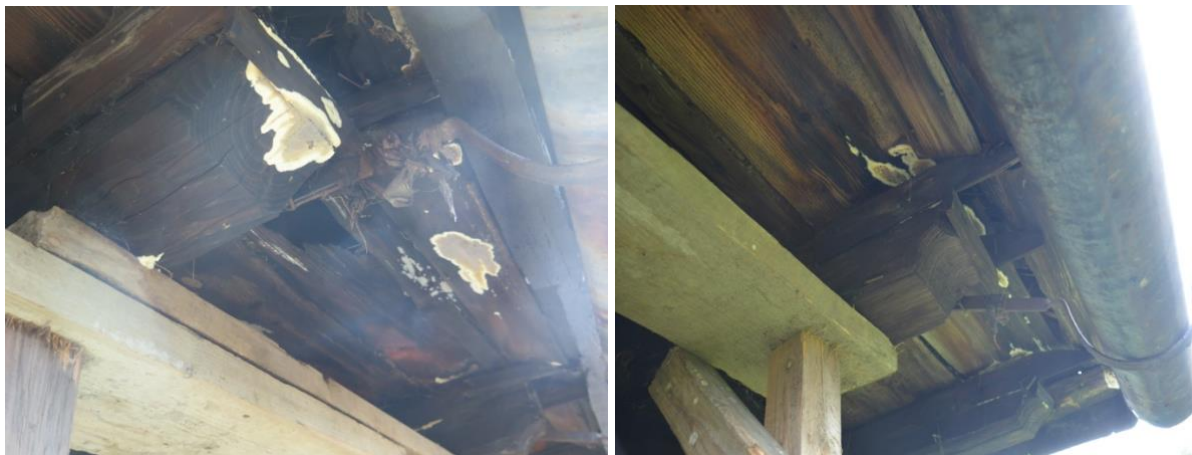
*Obr. 12 Detail plodnice dřevokazné houby poprašky sklepní (*Coniophora puteana*) nalezené na JZ stěně ze strany exteriéru.*

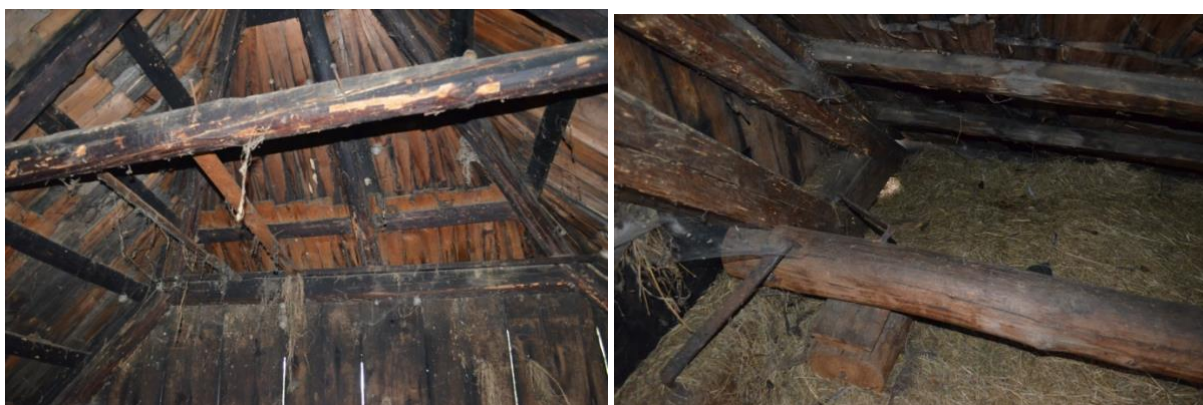
*Obr. 14 Degradace hambálku vlevo a vpravo poškození paty krokví a námětků činnosti tesaříka krovového (*Hylotrupes bajulus* L.).*

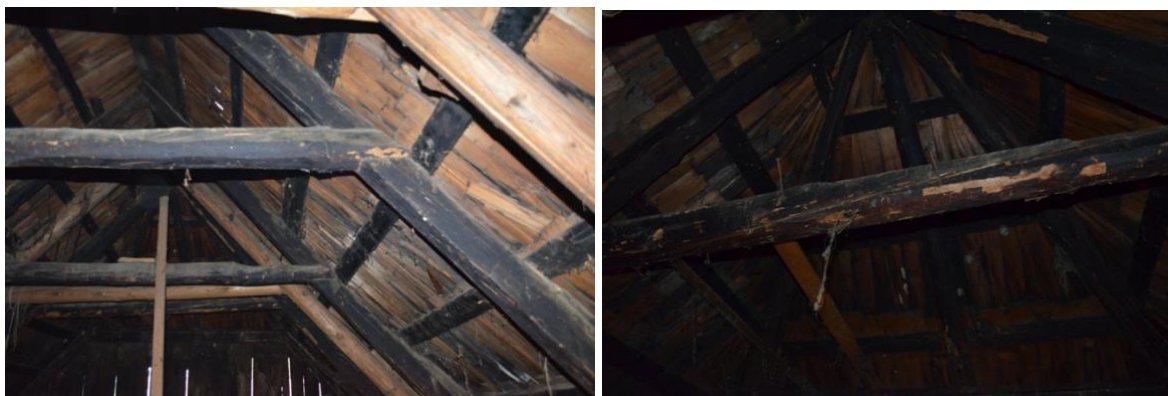
Obr. 15 Vlevo degradace spojení hambálků ke krokví dřevokazným hmyzem a vpravo detail povrchového poškození hambálku.

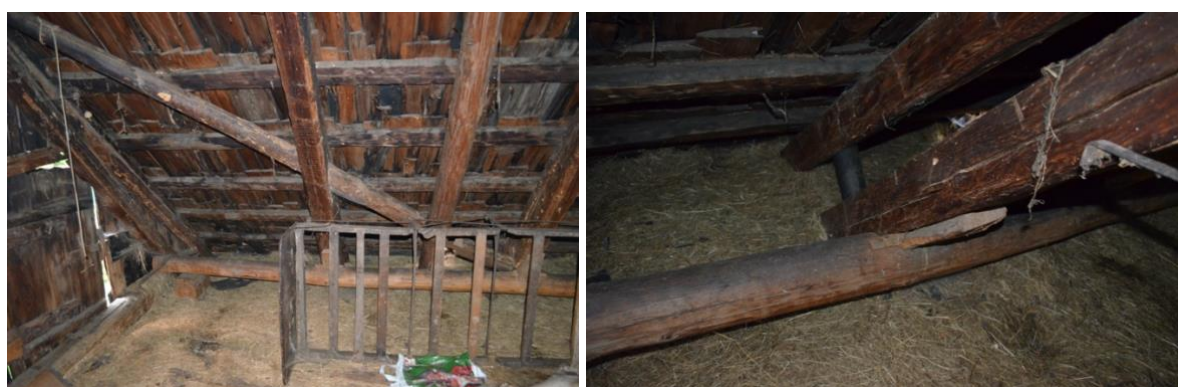
*Obr. 16 Poškození krokví činností tesaříka krovového (*Hylotrupes bajulus* L.) a červotoče proužkovaného (*Anobium punctatum* L.).*

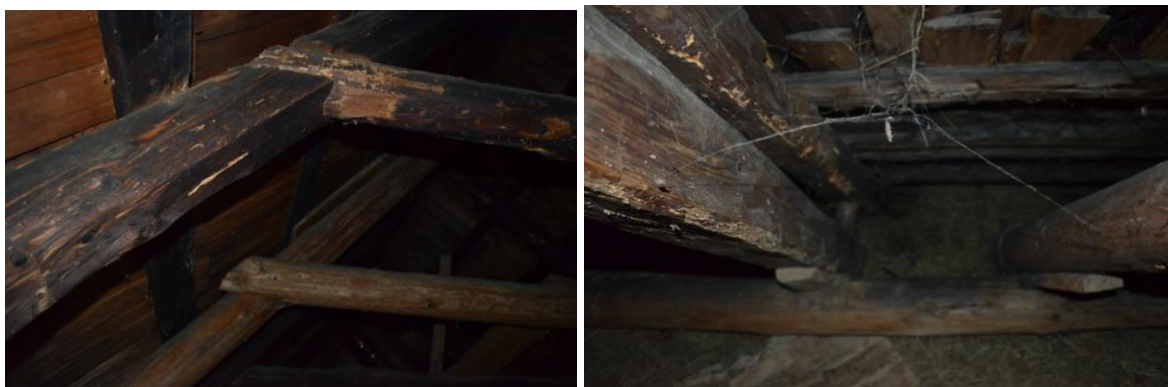
Obr. 17 Degradace krokví, hambálků a námětků dřevokazným hmyzem.

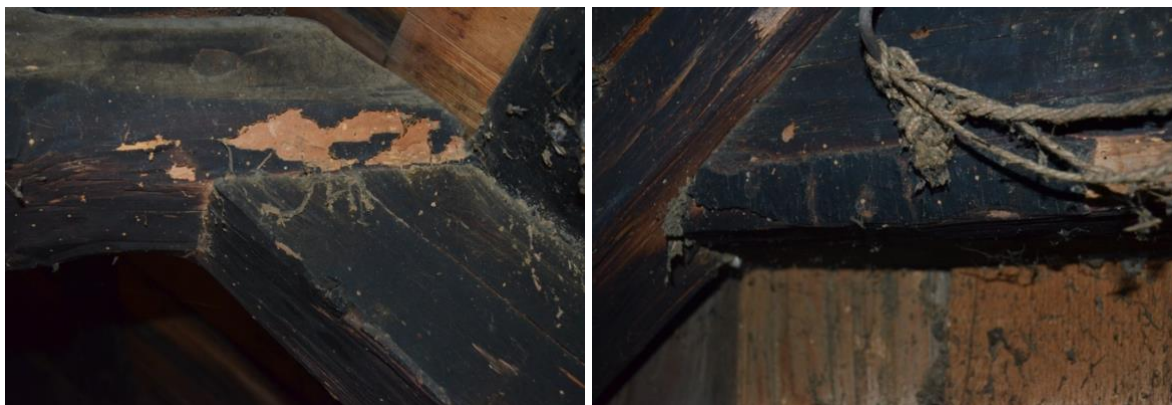
*Obr. 18 Detail spojení hambálku a krokev na dřevěný kolík s lokálním poškozením dřevokazným hmyzem tesaříkem krovovým (*Hylotrupes bajulus* L.) a červotočem proužkováným (*Anobium punctatum* L.).*

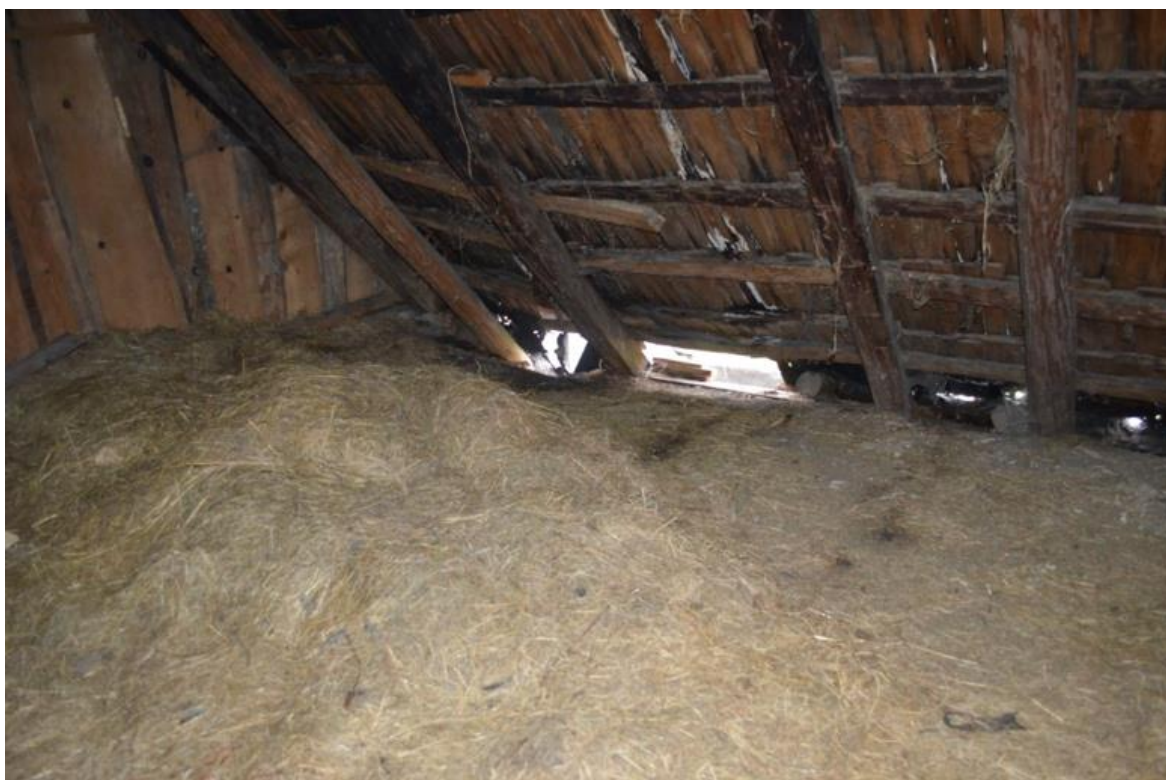
*Obr. 19 Poškození střešní roviny dřevokaznou houbou popraškou sklepní (*Coniphora puteana*)*

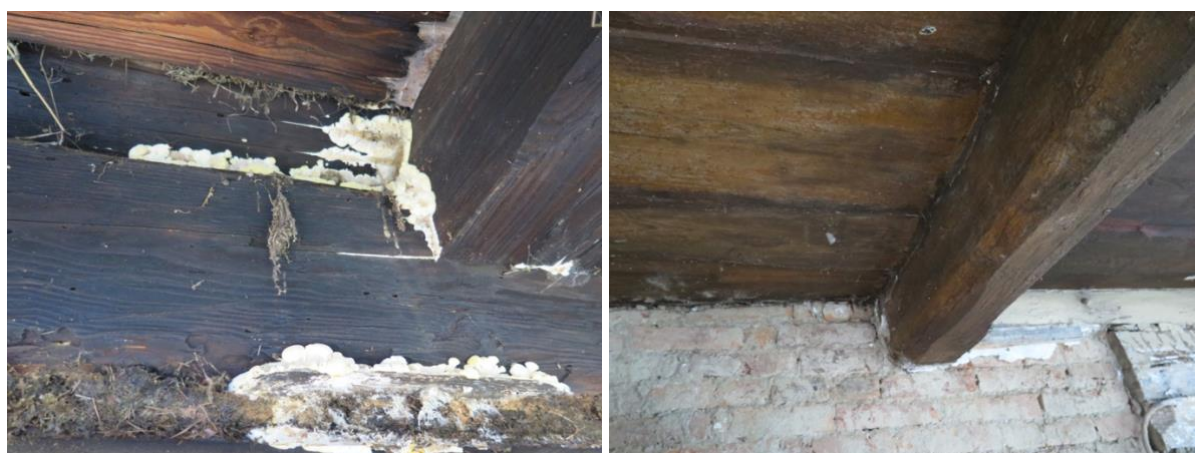
Stropní trámy nad světnicí datovány do roku 1818 byly semidestruktivně testovány v místě jejich zhlaví (dendrogram R11 – R14, příloha 3) a ověřeny z pohledu jejich pevnosti a udržitelnosti v objektu. První stropní trám u vstupu do místnosti je v místě zhlaví poškozen činností dřevokazné houby poprašky sklepní (*Coniophora puteana*). Kolonizace houbou je patrná už ze strany exteriéru roubené stěny na jihozápadní straně. Stropní trám je navržen ke konstrukční sanaci. Zbylé dva trámy jsou bez biotického poškození. Stropní trámy nad světničkou, chlévem a komorou jsou masivně napadeny dřevokazným hmyzem z čeledi *Anobiidae* převážně červotočem proužkovaným (*Anobium punctatum* L.). Zhlaví stropních trámů v komoře a světičce jsou navíc destruovány i činností dřevokazné houby poprašky sklepní (*Coniophora puteana*). Stropní trámy v těchto místnostech jsou navrženy ke kompletní konstrukční sanaci.

*Obr. 21 Detail prvního stropního trámu světnice s plondnicí dřevokazné houby (*Coniophora puteana*). Vlevo pohled ze strany exteriéru a vpravo zhlaví trámu na protilehlé stěně ze strany interiéru.*

- v případě protézy poškozeného stropního trámu ve světnici (viz *příloha 1*) doporučujeme nové zhlaví ze strany světničky nezazdívat, aby dřevo mělo možnost vysychat ze všech stran. Trám uložit na impregnované prkno ze dřeva, nejlépe ze

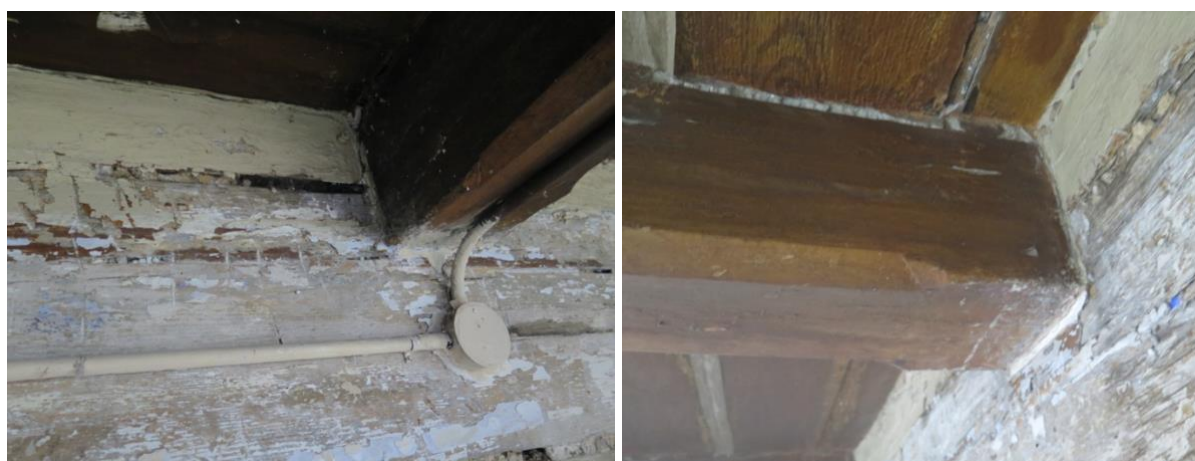
Obr. 22 Detail třetího stropního trámu ze strany interiéru bez poškození.

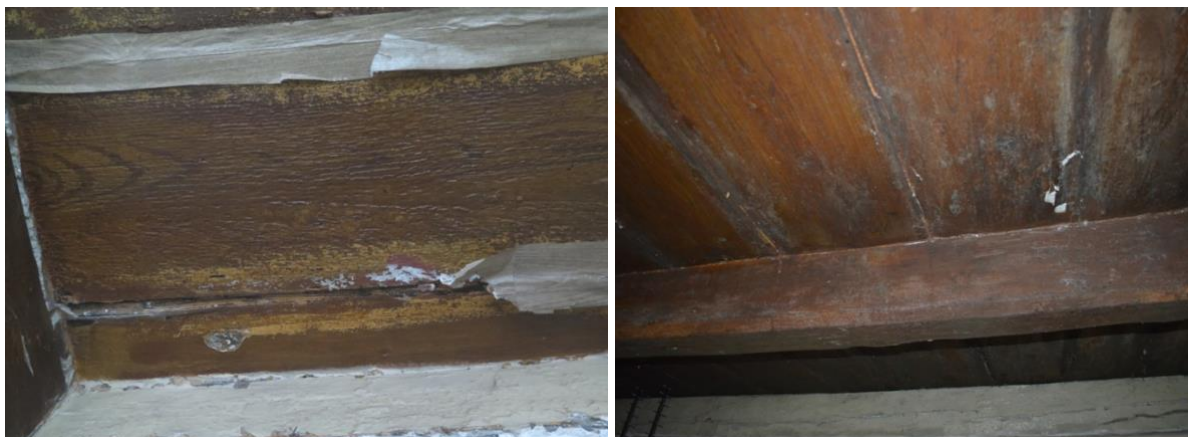
Obr. 23 Detail záklopových prknech stropu ve světnici, bez známek poškození.

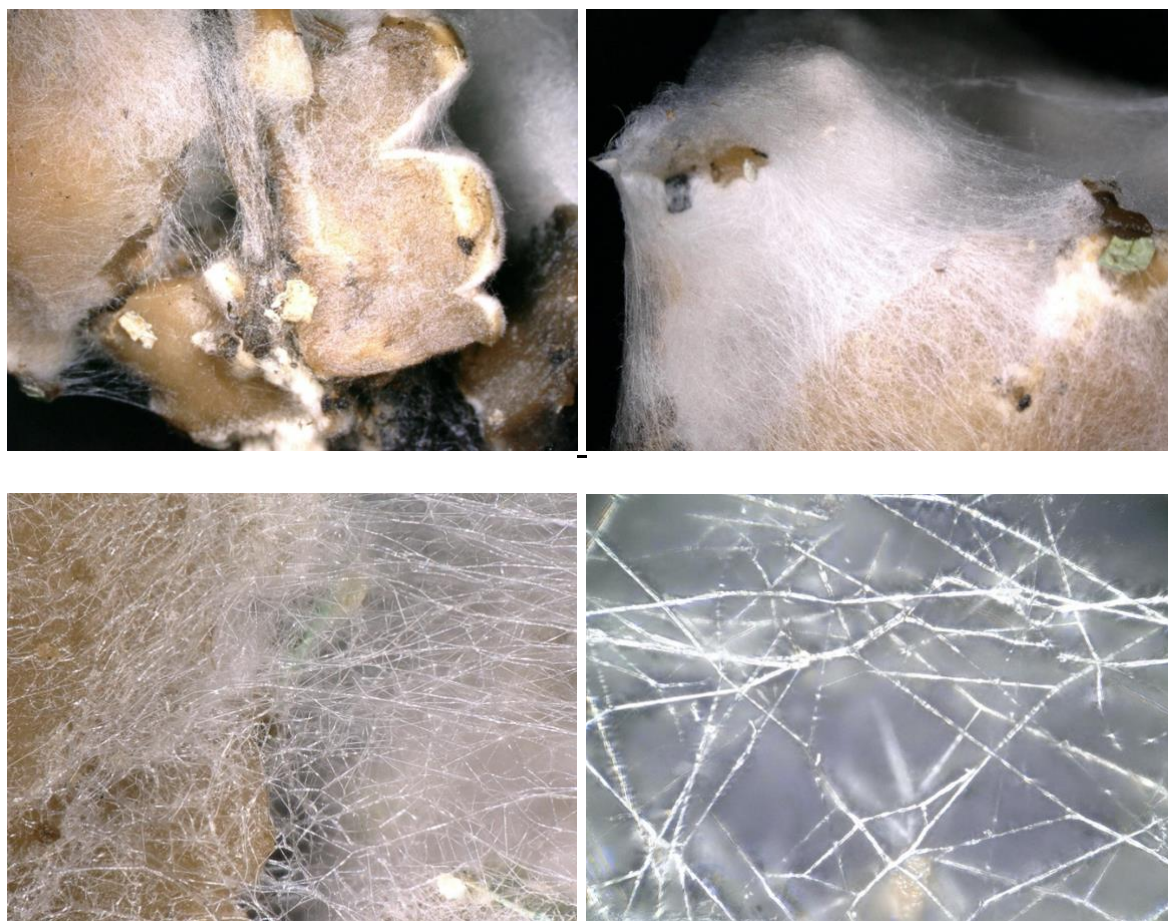
*Obr. 33 Detail plodnice poprašky sklepní (*Coniophora puteana*). Podhoubí měkké, podobné bavlně, bez inhibiční barvy, podhoubí později získává žlutou barvu. Hyfová vlákna bez svorek, bez ztlustěnin místy s přepážkami. Morfologické znaky patří identifikované poprašce sklepní (*Coniophora puteana*).*
