PRŮZKUM DŘEVĚNÝCH KONSTRUKCÍ OBJEKTU  
KUNČICE POD ONDŘEJNÍKEM Č. P. 5  
THERMO SANACE S.R.O.  
DATUM PRŮZKUMU: 29. 10. 2020, DATUM VYHOTOVENÍ: 18. 12. 2020

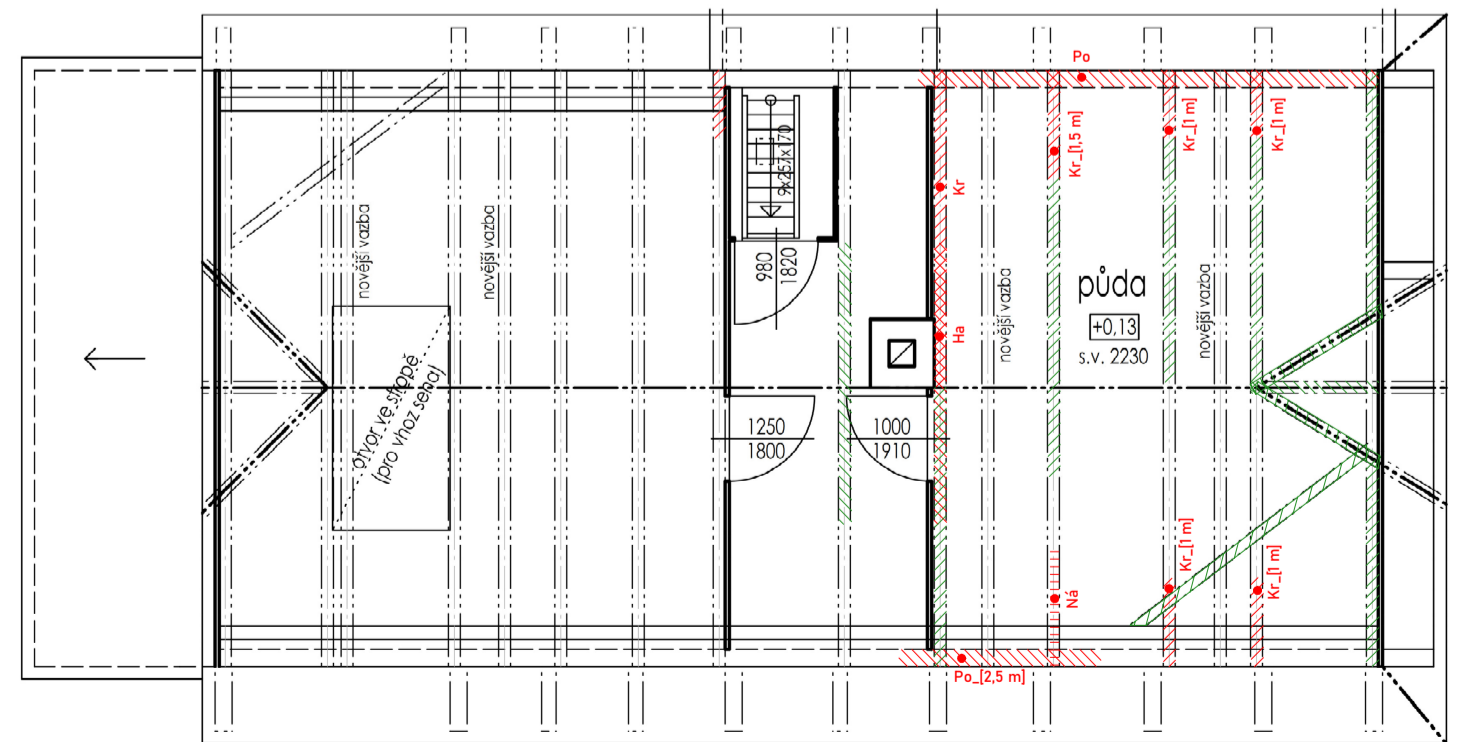
PŮDORYS KROVU

Prostor nepřístupný pro průzkum.  
Pravděpodobně nutná výměna všech šesti vazeb krovy.
