Stavebně technické posouzení dřevěných
konstrukcí objektu

Objekt: Roubenka, č.p. 5, 739 13 Kunčice pod Ondřejníkem

POSUDKOVÁ ZPRÁVA

DIAGNOSTIKA BIOTICKÉHO NAPADENÍ

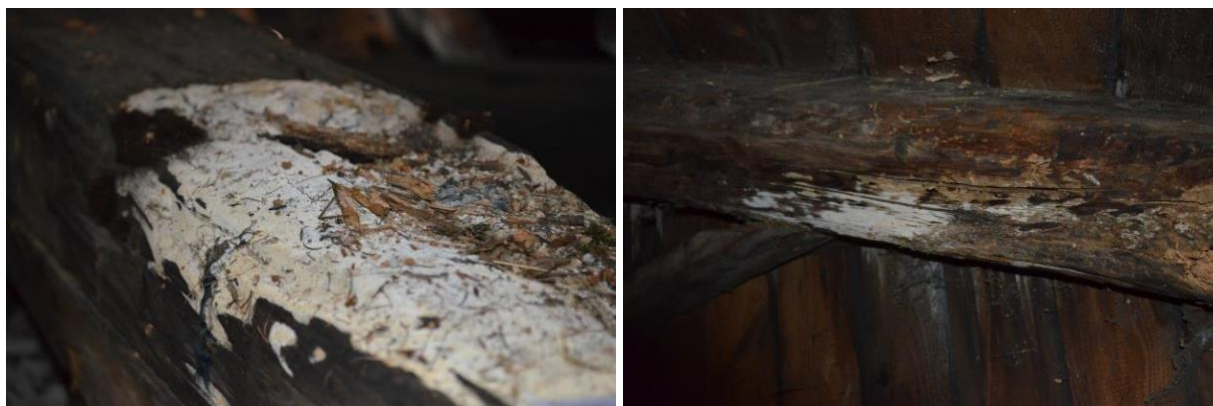
Obr. 13 Poškození dřeva činností poprašky sklepní (Coniophora puteana).

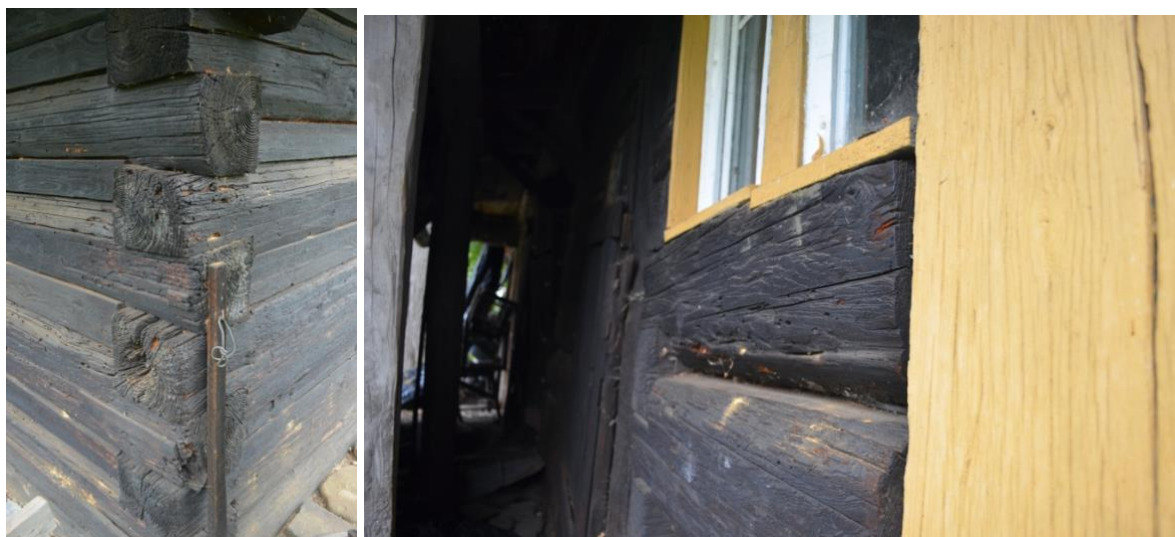
Obr. 4 Detail rohové vazby a roubení na JZ straně.

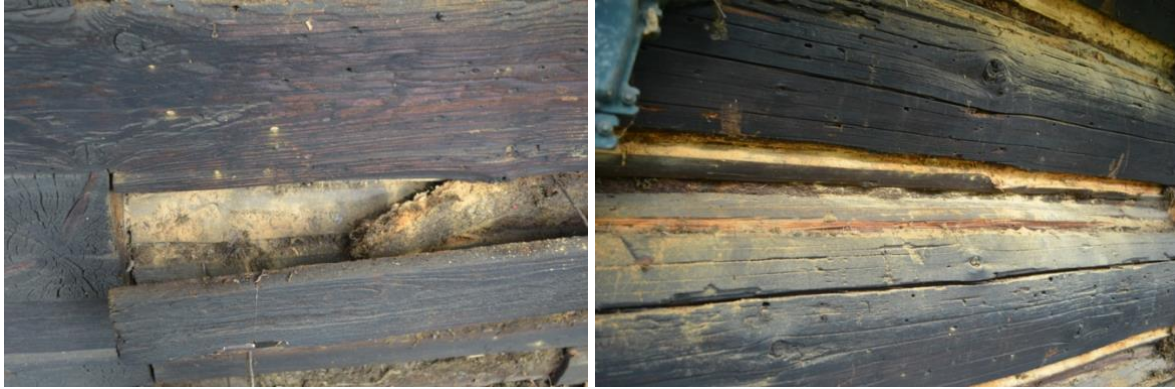
Obr. 5 Detail roubení při demontáži dřevěné lišty a vyjmutí mechu, vpravo detail po demontáži dřevěné lišty, JZ strana.

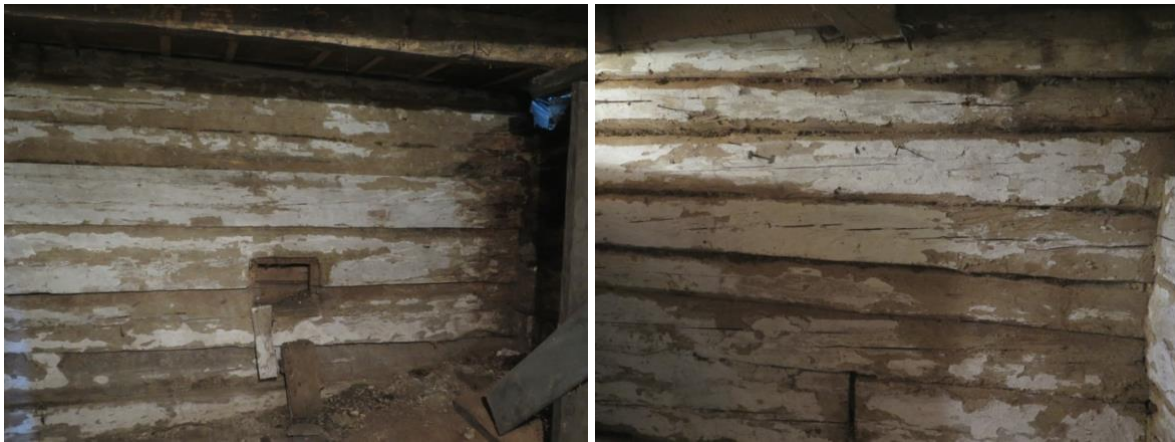
Obr. 6 Ukázka stavu vnitřních příček roubení v komoře, vpravo příčka mezi komorou a chlévem.

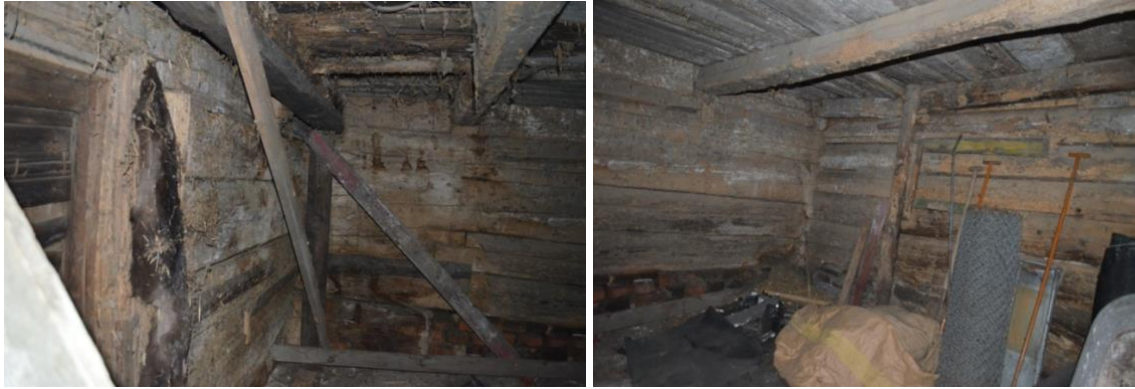
Obr. 8 Pohled na vnitřní roubené příčky ve chlévě.

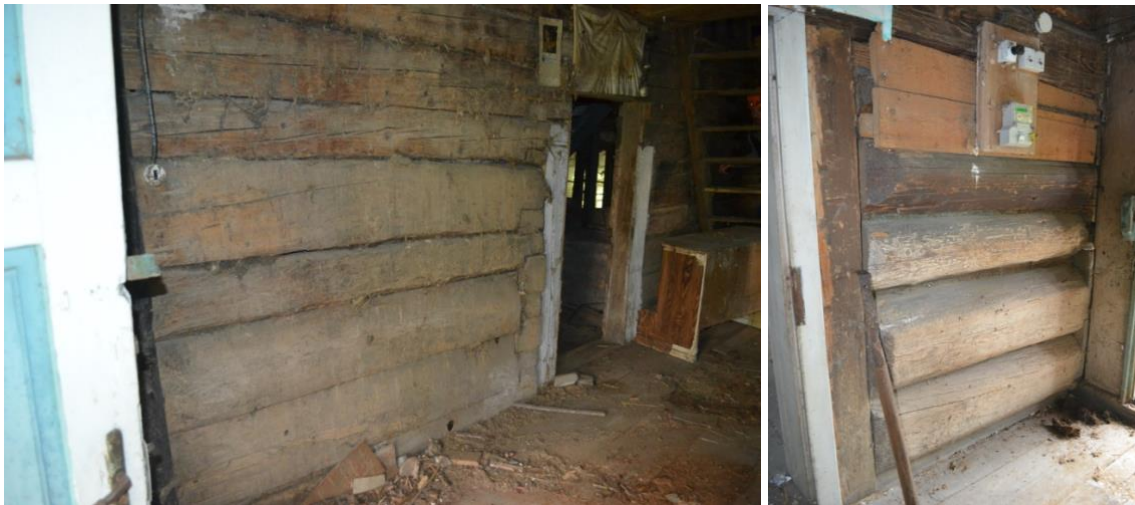
Obr. 9 Pohled na vnitřní roubené příčky v síni. Stěna vpravo je složena z prvků jedlového a z topolového dřeva.

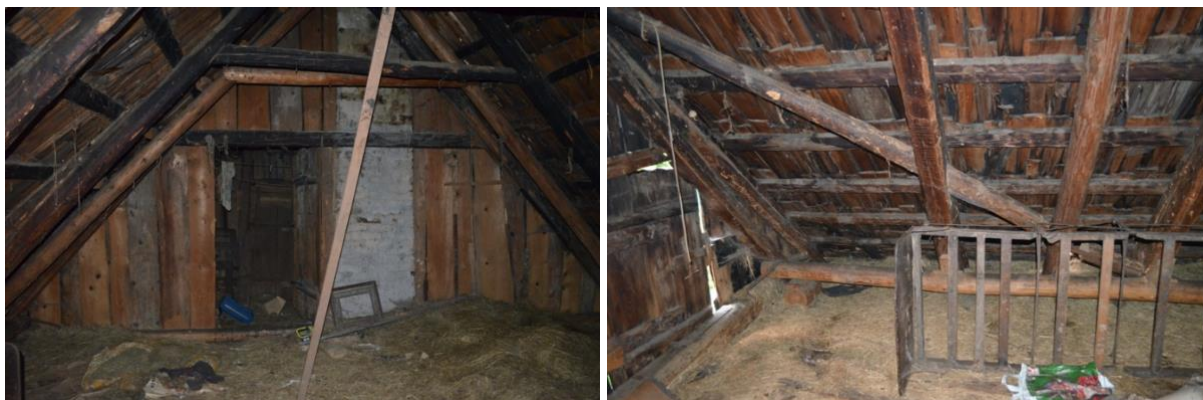
Obr. 13 Pohledy do prostoru krovové konstrukce nad světnicí.

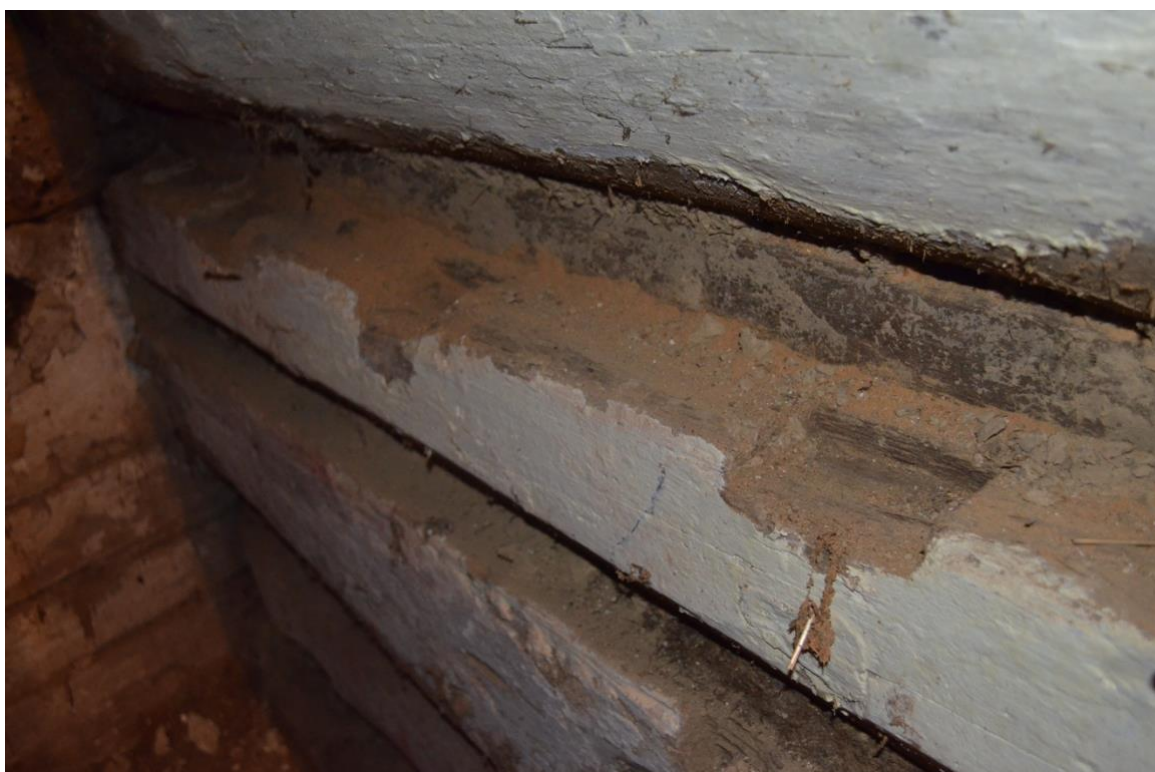
Obr. 30 Dlab v roubení mezi komorou a síní, dle rozestupů je možné se domnívat, že jde o ližinu ze sušárny ovoce.

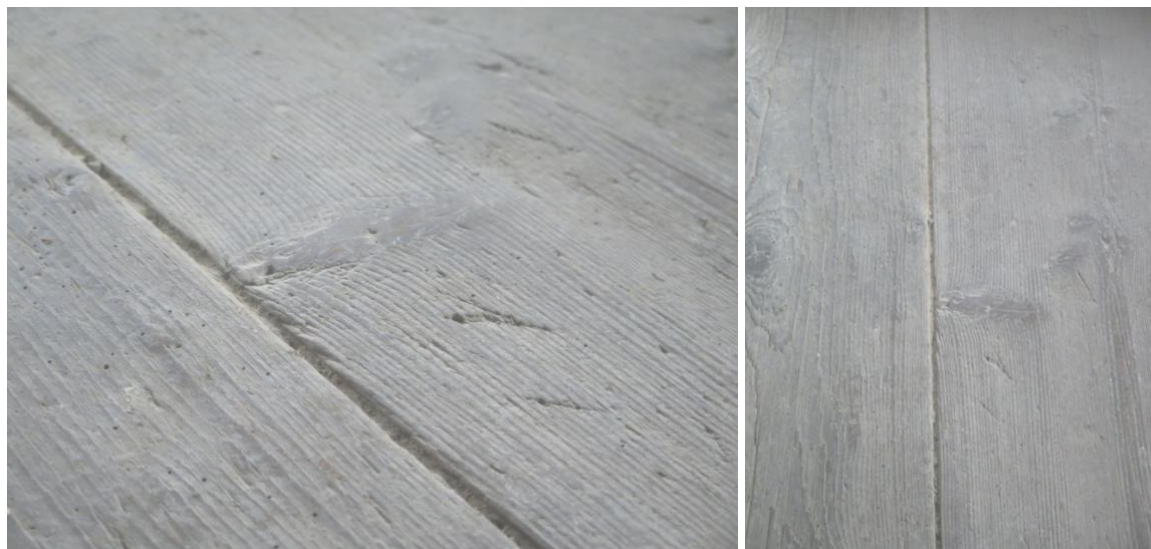
Obr. 31 Detail struktury dřevěné prkenné podlahy ve světnici.
