Stavebně technické posouzení dřevěných
konstrukcí objektu

Objekt: Roubenka, č.p. 5, 739 13 Kunčice pod Ondřejníkem

POSUDKOVÁ ZPRÁVA

DIAGNOSTIKA BIOTICKÉHO NAPADENÍ

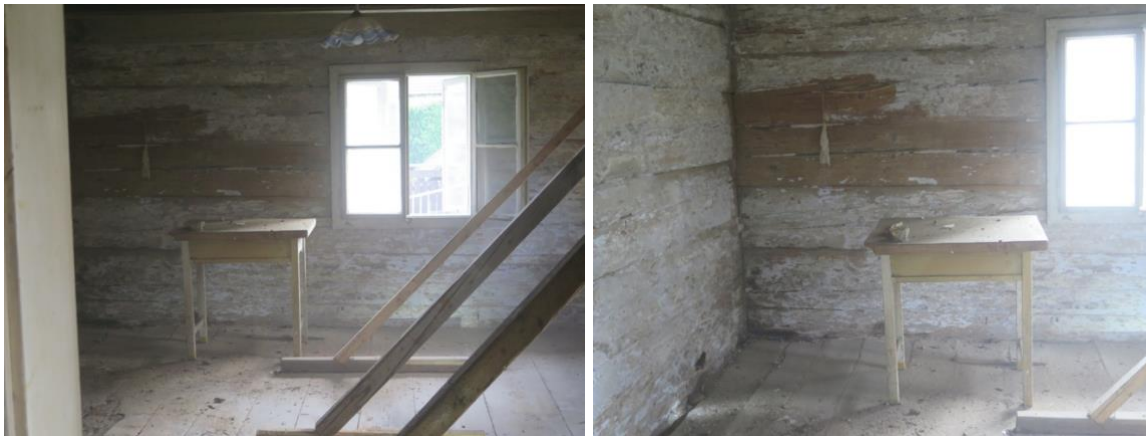
Obr. 10 Pohled na stav vnitřních příček ve světnici.

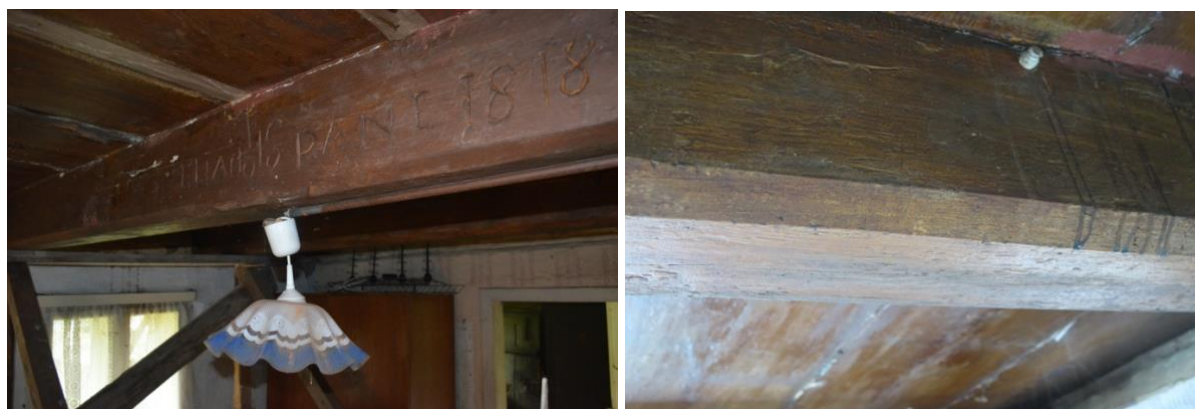
Obr. 20 Středový stropní trám světnice s letopočtem „léta páně 1818“.
